FENOMENO DELLE FESSURAZIONI

ARREGHINI®

La formazione di screpolature e il loro sviluppo dinamico sono fenomeni legati a cause di varia natura che provocano un'interruzione della continuità del supporto, sia esso intonaco, cemento armato (anche prefabbricato), pietre naturali o mattoni. La presenza di fessurazioni su superfici esposte agli agenti favorisce la penetrazione dell'acqua piovana, veicolo d'ingresso di tutte le sostanze chimiche aggressive presenti nell'atmosfera, che stanno all'origine del degrado della struttura e provocano distacchi delle pitture e dei rivestimenti impiegati come finitura.

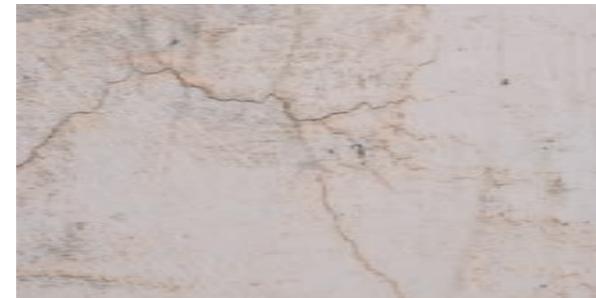
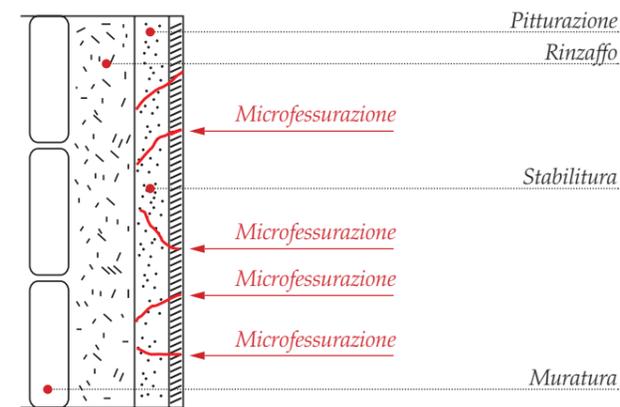
DA RITIRO

Si tratta di fessurazioni reticolari che si manifestano a seguito del fenomeno di ritiro degli intonaci. Si possono evidenziare a distanza di due o tre mesi dall'ultimazione degli intonaci o talvolta anche dopo alcuni anni e interessano solo lo strato superficiale dell'intonaco stesso. Le fessurazioni, che possono avere un'ampiezza limitata, sono originate dall'impiego di malte preparate con un rapporto di inerti-legante non ottimale, oppure a seguito dell'applicazione di grossi spessori in un unico strato.

- QUALITÀ, SCELTA E DOSAGGIO DEI COMPONENTI L'INTONACO NON OTTIMALE
- CATTIVA ESECUZIONE
- RAPIDA EVAPORAZIONE DELL'ACQUA
- APPLICAZIONE IN CONDIZIONI AMBIENTALI NON FAVOREVOLI
- INOSSERVANZA DEI TEMPI DI MATURAZIONE DEL CALCESTRUZZO
- PRESENZA DI GRANULI DI CALCE AEREA

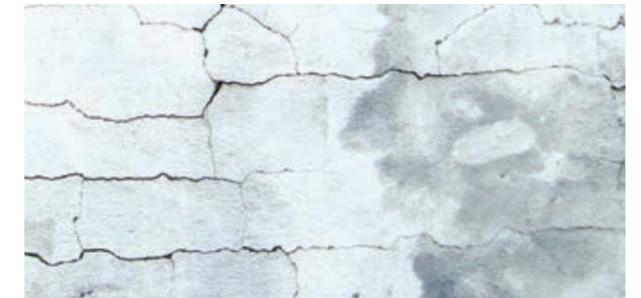
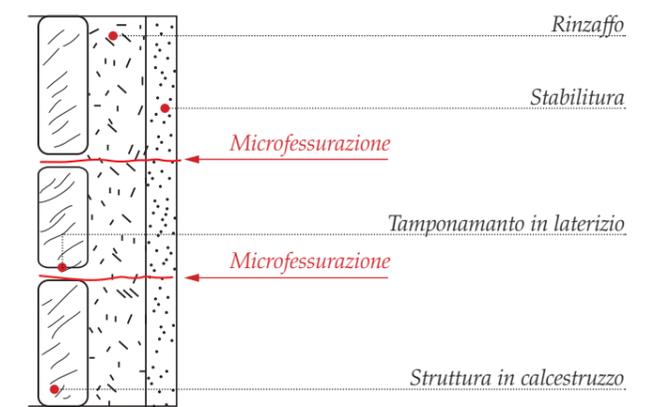
DI FUGA

Riguarda la formazione di fessurazioni in corrispondenza delle fughe fra i vari corsi dei laterizi impiegati per la costruzione dei tamponamenti. Simili difetti sono dovuti al differente coefficiente di dilatazione tra i componenti della malta di raccordo e l'intero strato di intonaco.

- INOSSERVANZA DEI TEMPI DI MATURAZIONE DELLA MALTA DELLE FUGHE

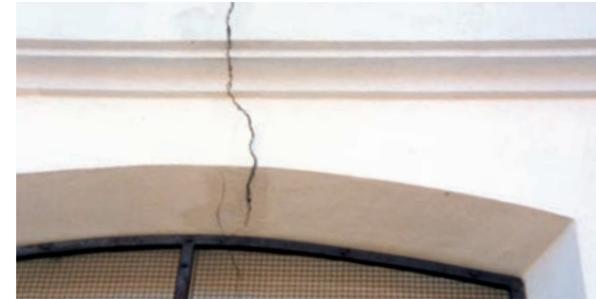
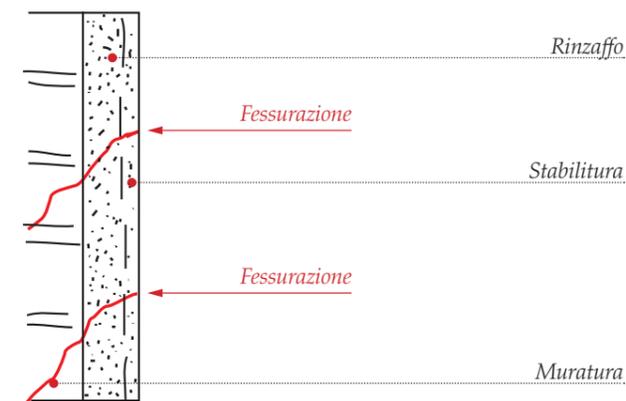
DINAMICHE DI ASSESTAMENTO

Si tratta di fessurazioni che si manifestano a seguito di movimenti e/o cedimenti che riguardano in particolare le parti in prossimità delle strutture portanti degli edifici, interessando sia gli intonaci che le murature sottostanti.

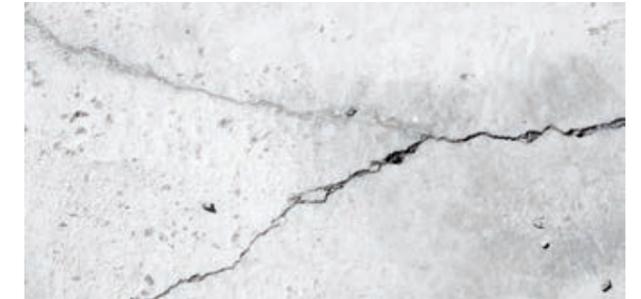
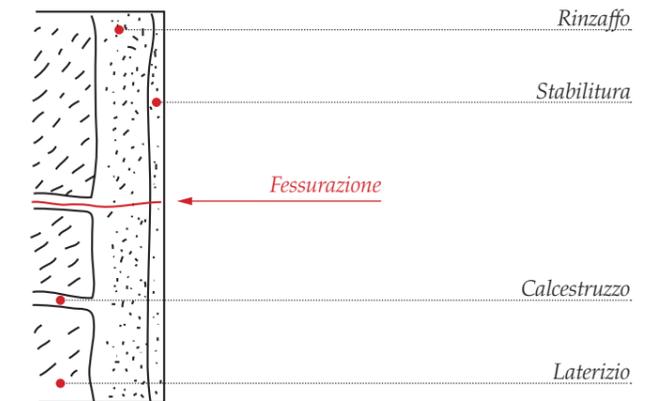
DINAMICHE STRUTTURALI

Fenomeno rilevabile con fessurazioni orizzontali e/o verticali di varia ampiezza. Seguono l'andamento dei punti di raccordo tra le strutture portanti in calcestruzzo, solette e pilastri, e i tamponamenti in mattoni o in blocchi di laterizio o cemento. Sono causate dai differenti coefficienti di dilatazione dei vari componenti della muratura dovuti a discontinuità dell'isolamento e ad assorbimenti igroscopici, interessando l'intero strato sia della struttura sia dell'intonaco.
